<h1>NOTICE TECHNIQUE</h1>	<p>Date : 18/07/2018</p>
<p>Classement : Bureau Etude ETAT : BPE Indice : B</p>	<h2>SEA SAFE LADDER</h2>	<p>Référence : NT F0219-01</p>

Sea Safe Ladder

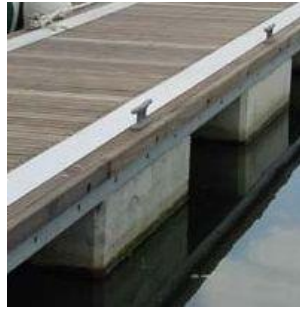
- Démontage de la défense de Quai à l'emplacement de l'Echelle.
